การลดสัดส่วนผลิตภัณฑ์บกพร่องในกระบวนการทาสีผนังภายนอก บนแผ่นไฟเบอร์ซีเมนต์

Defect Reduction in Painting of Exterior Wall Panel on Fiber Cement Board

Department of Production Engineering, Faculty of Engineering, King Mongkut's University of Technology Thonburi (KMUTT)

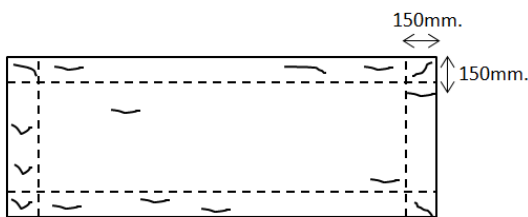
จากลักษณะการแตกร้าวของชั้นสีบนแผ่นไฟเบอร์ซีเมนต์ในกระบวนการเตรียมชิ้นงานพบว่าลักษณะการแตกร้าวของผลิตภัณฑ์บกร่องจะเกิดการแตกร้าวที่ชั้นสีบนสุดหรือชั้นสีจริง (Top Coat) โดยแนวการแตกร้าวจะเกิดขนานกับความยาวของแผ่นไฟเบอร์ซีเมนต์ และมีขนาดการแตกร้าวโดยเฉลี่ยประมาณ 30-50 มม. ตำแหน่งรอยแตกร้าวที่เกิดขึ้นส่วนใหญ่จะอยู่บริเวณขอบแผ่นไฟเบอร์ซีเมนต์โดยรอบเป็นหลัก ตัวอย่างลักษณะรอยแตกร้าวแสดงในรูปที่ 3 และ 4

รูปที่ 3 ตำแหน่งที่เกิดการแตกร้าวบนแผ่นไฟเบอร์ซีเมนต์

เนื่องจากแผ่นไฟเบอร์ซีเมนต์ที่ผู้ส่งมอบวัตถุดิบให้กับบริษัทกรณีศึกษาเพื่อใช้ในกระบวนการทาสีนั้น มีขนาดกว้าง 1200 มม. ยาว 3000 มม. ประกอบกับ ตำแหน่งที่เกิดผลิตภัณฑ์บกพร่องอันเนื่องมาจากสีแตกร้าวมักเกิดขึ้นบริเวณขอบของแผ่นไฟเบอร์ซีเมนต์

ที่ระยะ 150 มม. โดยรอบ ดังแสดงในรูปที่ 3 ดังนั้นในการศึกษานี้จึงทำการแบ่งแผ่นไฟเบอร์ซีเมนต์ออกเป็นขนาดกว้าง 150 มม. ยาว 150 มม. เพื่อจำลองลักษณะทางกายภาพของแผ่นไฟเบอร์ซีเมนต์ที่ใช้ในการทดลองให้มีลักษณะเดียวกันกับขอบของแผ่นไฟเบอร์ซีเมนต์ โดยแผ่นตัวอย่างจะถูกตัดจากมาจากขอบของแผ่นไฟเบอร์ซีเมนต์ขนาดใหญ่โดยรอบ นอกจากนี้ บริเวณที่เกิดผลิตภัณฑ์บกพร่องประเภทสีแตกร้าวไม่ได้เกิดทั่วทั้งแผ่นแต่เกิดเพียงจุดใดจุดหนึ่งเท่านั้น ดังนั้นการเตรียมแผ่นไฟเบอร์ซีเมนต์ให้มีขนาดเล็ก เพื่อให้การตรวจสอบความบกพร่องประเภทสีแตกร้าวและสะดกในการนำชิ้นงานไปทำการวิเคราะห์ผลอีกด้วย ชิ้นงานแต่ละชิ้นที่ใช้ในการทดลองถูกทาสีในลักษณะเช่นเดียวกันกับการทาสีแผ่นไฟเบอร์ซีเมนต์ขนาดจริง หากชิ้นงานใดพบรอยแตกร้าวภายหลังกระบวนการทาสีจะถูกลบเป็นชิ้นงานบกพร่อง

จากผลการศึกษาพบว่า สภาวะที่เหมาะสมในการทาสีแผ่นไฟเบอร์ซีเมนต์ควรมีความชื้นที่ 11.5%RH ความโค้งงอของแผ่นไฟเบอร์ซีเมนต์ที่ 0 มม. และความหนาของชั้นสีที่ 3 มม. เมื่อแทนค่าระดับปัจจัยเหล่านี้ลงในสมการที่ 1 พบว่าสัดส่วนผลิตภัณฑ์บกพร่องที่ได้คือ 0.0363 หรือ 3.63% ซึ่งมีค่าใกล้เคียงกับสัดส่วน

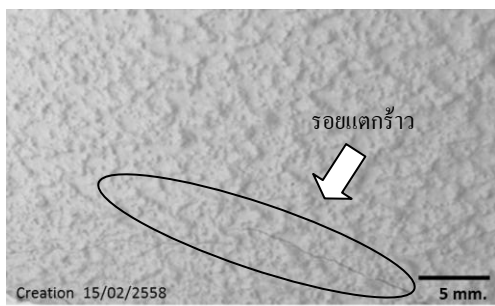
รูปที่ 4 ลักษณะการแตกร้าวของสีจริงบนแผ่นไฟเบอร์ซีเมนต์ชนิดทาสี
