การศึกษาผลกระทบจากการปนเปื้อนออกซิเจนต่อการเปลี่ยนสีบริเวณรอยเชื่อมแนวรากท่อไทเทเนียมเกรด 2 ASTM B861 ด้วยการเชื่อมอาร์กทั้งสแตนเลสปกคลุม

The Study of the Effect of O₂ Contamination on Discoloration at Root Pass Welding of Titanium Grade 2 Pipe ASTM B 861 Using Gas Tungsten Arc Welding

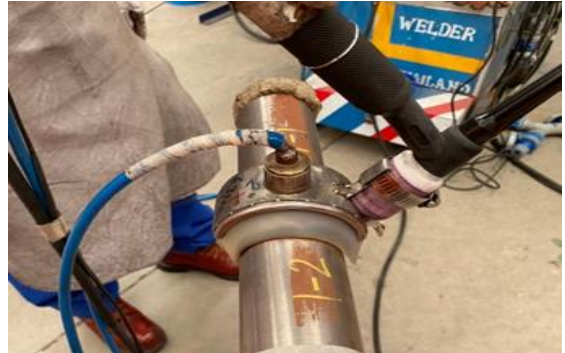
รูปที่ 3 การเชื่อมแบบใช้มือ (Manual) ที่หัวเชื่อมต้องทำการติดตั้งอุปกรณ์ปกคลุมแก๊ส (Trailer Shielding)

2.3.4 ก่อนทำการเชื่อมต้องติดตั้งอุปกรณ์ปกคลุมแก๊ส (Trailer Shielding) ดังรูปที่ 3

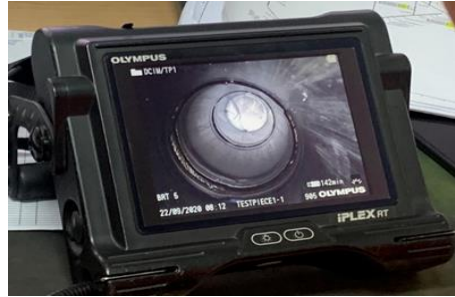
รูปที่ 5 การตรวจสอบในท่อด้วยกล้องงู

2.4.3 ก่อนการตรวจพินิจภายในท่อด้วยกล้องงู ต้องทำการวัดค่าความส่องสว่างสามช่วงโดยห่างจากจุดที่จะทำการตรวจสอบ 10, 20, และ 30 มิลลิเมตร ได้ค่าความส่องสว่าง 1,335, 743, และ 445 ลักซ์ (Lux) ตามลำดับ จากนั้นทำการบันทึกภาพจากกล้องงูที่แสดงผลบนหน้าจอตั้งแสดงในรูปที่ 5

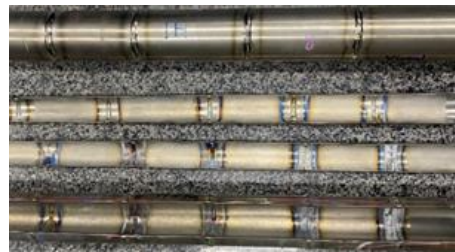
รูปที่ 6 ท่อไทเทเนียมที่ผ่านการตัดตามยาวเพื่อตรวจพินิจโดยตรงภายในท่อ

2.4.4 ตัดผ้าท่อไทเทเนียมเพื่อตรวจสอบแนวเชื่อมด้วยสายตาและบันทึกภาพด้วยกล้องดิจิทัล โดยใช้เกณฑ์การตรวจสอบตามมาตรฐาน NORSOK M-601:2016 [5] ดังแสดงในรูปที่ 6
