การประเมินความผิดพลาดของการติดตั้งสลักย้ำอากาศยานด้วยการวิเคราะห์ต้นไม้แห่งความล้มเหลว

Failure Assessment of Aircraft Rivet Installation Using Fault Tree Analysis

Nuttakorn Trirattanawanon* and Prachuab Klomjit

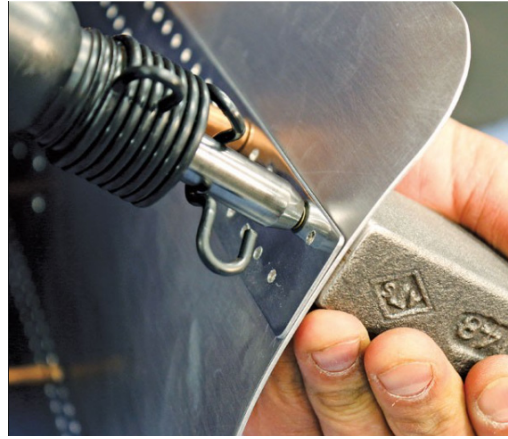
รูปที่ 2 ตัวอย่างการติดตั้งสลักย้ำอากาศยานด้านบน [12]

5. การย้ำสลัก	การย้ำสลักในงานวิจัยนี้ใช้การย้ำแบบปืนแรงดันลม (Pneumatic Rivet Gun) โดยประกอบเข้ากับหัวปืนสลักย้ำ (Rivet Sets) โดยเลือกให้มีขนาดเดียวกับหัวสลักย้ำแล้วยึดทั้งสองเข้าหากันทางด้านปลายด้วยสปริง (Retainer Springs) จากนั้นควรทดสอบแรงดันลมและปรับตั้งให้เหมาะสม จากนั้นติดตั้งสลักด้วยปืนแรงดันลมด้านหนึ่ง อีกด้านหนึ่งที่แกนสลักย้ำประคองด้วยบาร์ (Bucking Bar) เพื่อให้ปืนสลักย้ำกระแทกหัวสลักย้ำไปที่แกน โคนแกนสลักย้ำกระแทกบาร์ ทำให้แกนสลักขยายตัวออก ลักษณะการติดตั้งสลักย้ำอากาศยานแสดงดังในรูปที่ 2 และ 3 จะทำให้สลักย้ำยึดชิ้นงาน 2 ชิ้นเข้าหากันได้อย่างสมบูรณ์

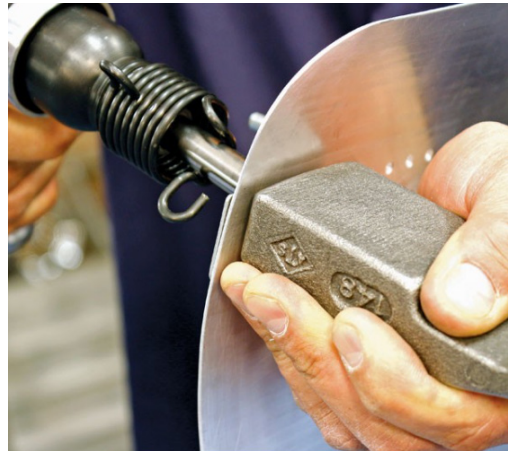
รูปที่ 3 ตัวอย่างการติดตั้งสลักย้ำอากาศยานด้านล่าง [12]

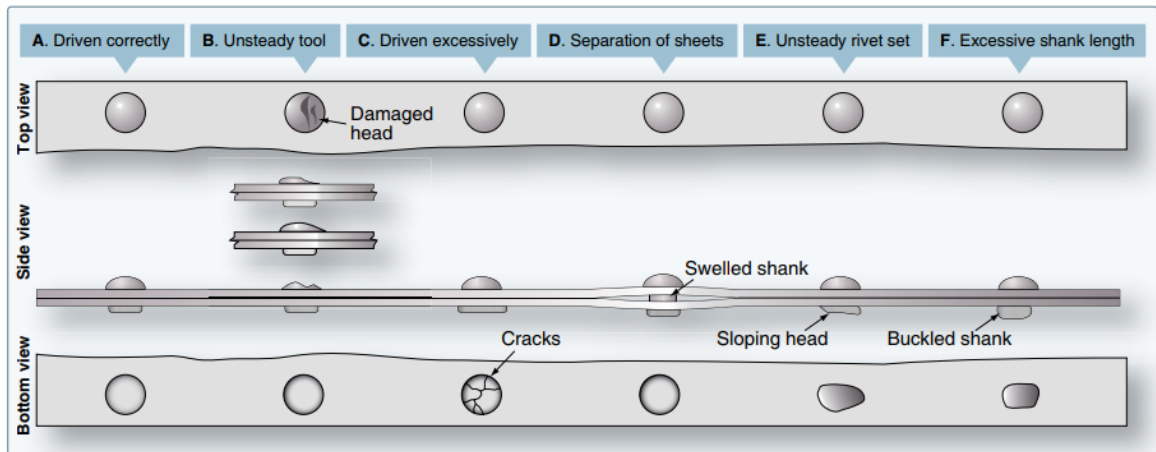
รูปที่ 4 ตัวอย่างความเสียหายของการติดตั้งสลักย้ำอากาศยาน [13]

ผลการประเมินจำแนกส่วนที่เกิดความเสียหายออกเป็น 3 ส่วน ตามมาตรฐานองค์การบริหารการบินแห่งชาติของสหรัฐอเมริกา (Federal Aviation Administration; FAA) ดังในรูปที่ 4 ได้แก่ ส่วนความเสียหายด้านบน (Common Failure of Top View) ความเสียหายด้านข้าง (Common Failure of Side View) และสความเสียหายด้านล่าง (Common Failure of Bottom) โดยตารางที่ 3 แสดงจำนวนครั้งของความเสียหายที่เกิดขึ้นของกลุ่มตัวอย่างชิ้นงานที่ศึกษา

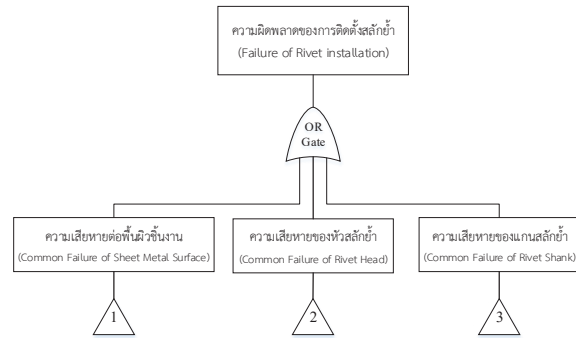
รูปที่ 5 การวิเคราะห์ความผิดพลาดของการติดตั้งสลักย้า (Failure Analysis of Rivet Installation)

ผลการวิเคราะห์ต้นไม้แห่งความล้มเหลวแยกความเสียหายทั่วไปตามของผู้เชี่ยวชาญดังในรูปที่ 5 ได้แก่ 1) ความเสียหายต่อพื้นผิวชิ้นงาน (Common Failure of Sheets Metal) 2) ความเสียหายต่อหัวสลักย้า (Common Failure of Rivet Head) และ 3) ความเสียหายต่อแกนสลักย้าอากาศยาน (Common Failure of Rivet Shank) จากความเสียหาย 3 ลักษณะความเสียหายดังกล่าวผู้วิจัยวิเคราะห์วิธี FTA เพื่อวิเคราะห์หาสาเหตุพื้นฐานในแต่ละเหตุการณ์ โดยโอกาสการเกิดของเหตุการณ์เป็นอิสระต่อกันในแต่ละความเสียหาย โดยคำนวณความน่าจะเป็นของเหตุการณ์เชิงปริมาณตามข้อมูลในตารางที่ 6 ทำให้ได้ความน่าจะเป็นของการเกิดความเสียหายในตารางที่ 7 แล้วนำค่าความน่าจะเป็นนี้คำนวณโอกาสการเกิดแต่ละเหตุการณ์ตามสมการที่ (1) และ (2) ดังตัวอย่างดังนี้

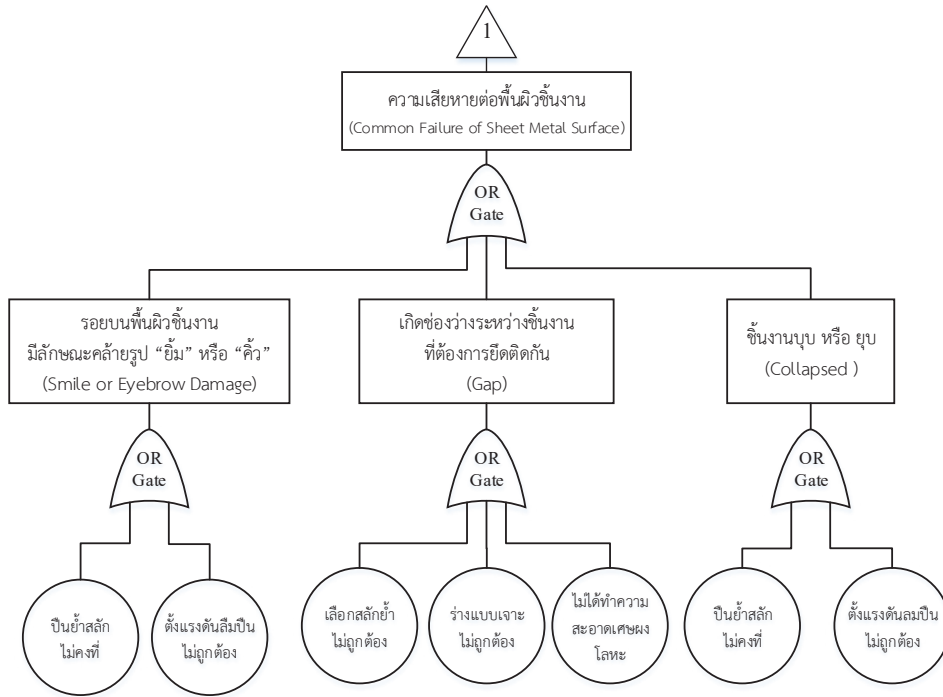
รูปที่ 6 การวิเคราะห์ความเสียหายต่อพื้นผิวชิ้นงาน (Common Failure Analysis of Sheet Metal Surface)

1) ผลการวิเคราะห์ความเสียหายต่อพื้นผิวชิ้นงาน ดังในรูปที่ 6 ประกอบไปด้วย 3 เหตุการณ์ย่อย ได้แก่ เหตุการณ์ย่อยที่ 1 เกิดรอยความเสียหายเป็นลักษณะรูปี้ม (Simile

Damage) มีค่าความน่าจะเป็นของโอกาสการเกิดเท่ากับ ร้อยละ 76 โดยความน่าจะเป็นของการเกิดเหตุการณ์ย่อย พื้นฐานเท่ากับ 0.6 และ 0.4 ตามลำดับ เหตุการณ์ย่อยที่ 2 เกิดช่องว่างระหว่างชิ้นงานที่ต้องการยึดติดกัน (Gap) มีค่าความน่าจะเป็นของโอกาสการเกิดเท่ากับร้อยละ 72 โดยความน่าจะเป็นของการเกิดเหตุการณ์ย่อยพื้นฐานเท่ากับ 0.3, 0.2 และ 0.5 ตามลำดับ เหตุการณ์ย่อยที่ 3 ชิ้นงานยุบ (Collapsed) ค่าความน่าจะเป็นของโอกาสการเกิดเท่ากับ ร้อยละ 77.77 โดยความน่าจะเป็นของการเกิดเหตุการณ์ย่อย พื้นฐานเท่ากับ 0.667, และ 0.333 ตามลำดับ

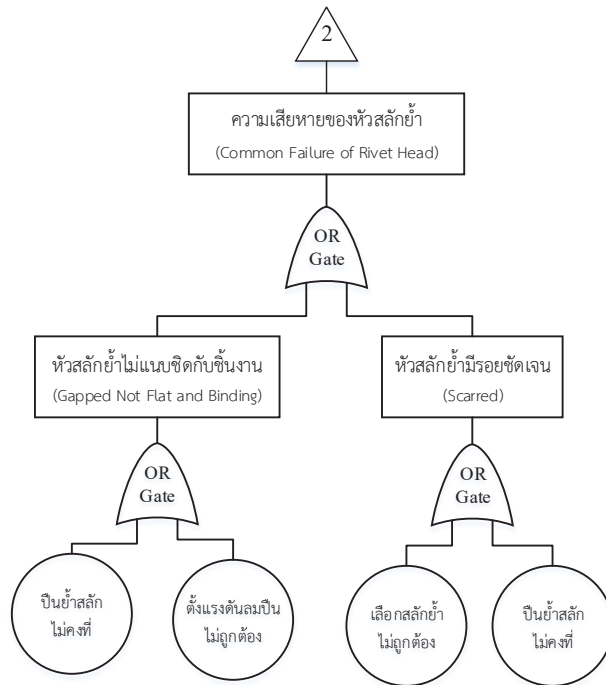
รูปที่ 7 การวิเคราะห์ความเสียหายต่อหัวสลักย้ำ

2) ผลการวิเคราะห์ความเสียหายของหัวสลักย้ำ ดังใน รูปที่ 7 ประกอบไปด้วย 2 เหตุการณ์ย่อย ได้แก่ เหตุการณ์ย่อยที่ 1 หัวสลักย้ำไม่แนบชิดกับชิ้นงาน (Rivet Head Not Flat) มีค่าความน่าจะเป็นของโอกาสการเกิดเท่ากับ ร้อยละ 81.25 โดยความน่าจะเป็นของการเกิดเหตุการณ์ย่อย พื้นฐานเท่ากับ 0.75 และ 0.25 ตามลำดับ เหตุการณ์ย่อยที่ 2 หัวสลักย้ำมีรอยขีดเจี้ยน (Scarred) มีค่าความน่าจะเป็นของ

โอกาสการเกิดเท่ากับร้อยละ 77.77 โดยความน่าจะเป็นของ การเกิดเหตุการณ์ย่อยพื้นฐานเท่ากับ 0.66 และ 0.33 ตามลำดับ

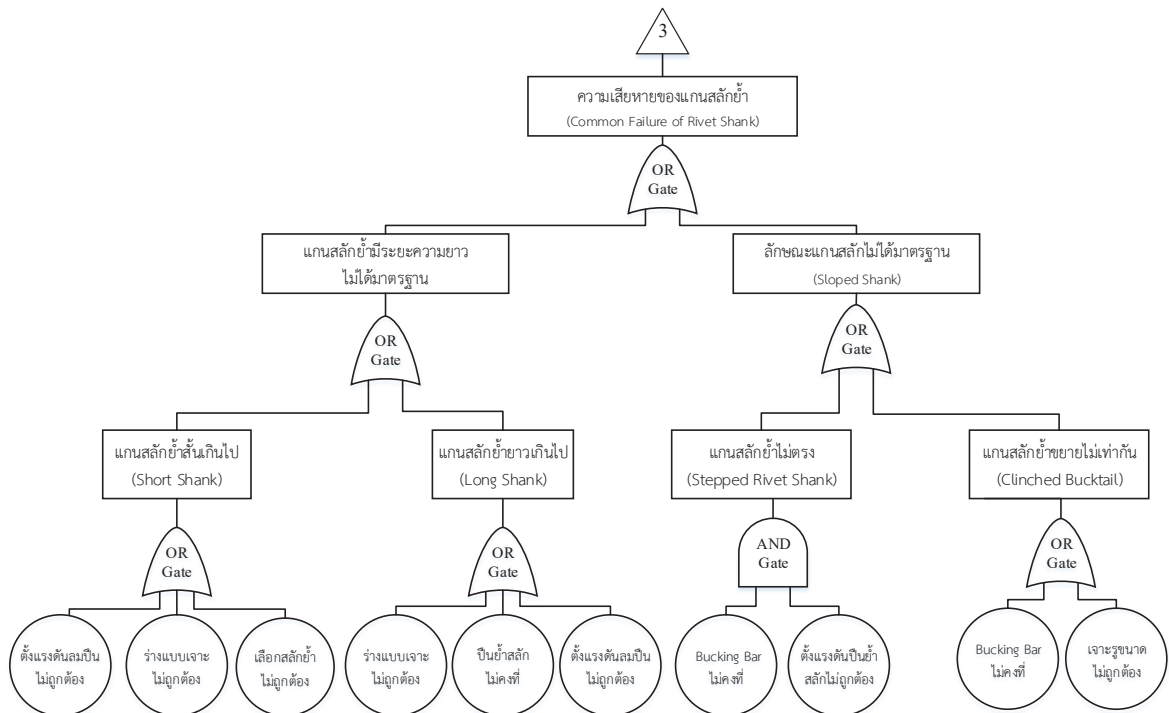
รูปที่ 8 การวิเคราะห์ความเสียหายต่อแกนสลักย้ำ

3) ผลการวิเคราะห์ความเสียหายของแกนสลักย้ำ ดังใน รูปที่ 8 ประกอบไปด้วย 2 เหตุการณ์ย่อย ได้แก่ เหตุการณ์ย่อยที่ 1 ความเสียหายที่เกิดจากแกนสลักย้ำมีระยะความยาว ไม่ได้มาตรฐาน มีค่าความน่าจะเป็นของโอกาสการเกิดเท่ากับ ร้อยละ 76.33 โดยมีเหตุการณ์ย่อยอีก 2 เหตุการณ์ ที่ส่งผล ถึงเหตุการณ์นี้ เหตุการณ์ย่อยที่ 1 เกิดจากแกนสลักย้ำสั้น เกินไป (Short Shank) มีค่าความน่าจะเป็นของโอกาสการ เกิดเท่ากับร้อยละ 71.2 โดยมีความน่าจะเป็นของการเกิด เหตุการณ์ย่อยพื้นฐานเท่ากับ 0.4, 0.4 และ 0.2 ตามลำดับ และเหตุการณ์ย่อยที่ 2 ของเหตุการณ์ความเสียหายจาก แกนสลักย้ำมีระยะความยาวไม่ได้มาตรฐาน คือ แกนสลักย้ำ ยาวเกินไป (Long Shank) มีค่าความน่าจะเป็นของโอกาส การเกิดเท่ากับร้อยละ 53.12 โดยมีความน่าจะเป็นของการ เกิดเหตุการณ์ย่อยพื้นฐานเท่ากับ 0.375, 0.25 และ 0.375 ตามลำดับ

เหตุการณ์ย่อยที่ 2 ลักษณะแกนสลักย้ำไม่ได้มาตรฐาน ประกอบไปด้วยสาเหตุย่อย 2 สาเหตุ คือ แกนสลักย้ำไม่ตรง (Sloped) มีค่าความน่าจะเป็นของโอกาสการเกิดเท่ากับ ร้อยละ 23.43 โดยมีความน่าจะเป็นของการเกิดเหตุการณ์ย่อย พื้นฐานเท่ากับ 0.375 และ 0.625 ตามลำดับ และเหตุการณ์ย่อยที่ 2 แกนสลักย้ำขยายไม่เท่ากัน (Stepped) ค่าความน่าจะเป็นของโอกาสการเกิดเท่ากับร้อยละ 83.33 โดยมีความน่าจะเป็นของการเกิดเหตุการณ์ย่อยพื้นฐานเท่ากับ 0.66 และตามลำดับ
