บทความวิจัย

การติดตามสภาพโครงสร้างระยะยาวและการวิเคราะห์ด้วยวิธีการไฟไนต์เอลิเมนต์ของปาสานเจดีย์ วัดราชประดิษฐสถิตมหาสีมาราม ราชวรวิหาร โดยอาศัยข้อมูลการสแกนวัตถุ 3 มิติด้วยแสงเลเซอร์

Long-Term Monitoring and Finite Element Analysis of The Pasana Chedi Wat Ratchapradit Sathimahasimaram Ratchaworawihan based on Terrestrial Laser Scanning Data

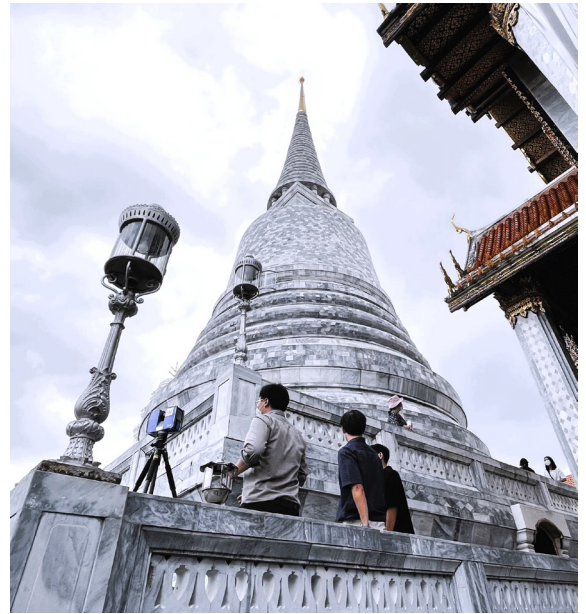
รูปที่ 1 ปาสาณเจดีย์วัดราชประดิษฐสถิตมหาสีมาราม

ปาสาณเจดีย์ วัดราชประดิษฐสถิตมหาสีมารามราชวรวิหาร เป็นพระธาตุเจดีย์บรรจุพระบรมสารีริกธาตุ ตั้งอยู่บนฐานไพทีขนาดใหญ่ภายในเขตพุทธาวาส มีลักษณะเป็นเจดีย์ทรงระฆังฐานกลมตั้งอยู่บนฐานประทักษิณทรงสี่เหลี่ยมจำนวน 2 ชั้น จากระดับฐานไพที ภายนอกหุ้มด้วยหินอ่อนจึงเป็นที่มาของชื่อ ปาสาณเจดีย์ ดังแสดงไว้ในรูปที่ 1 [1]-[3]

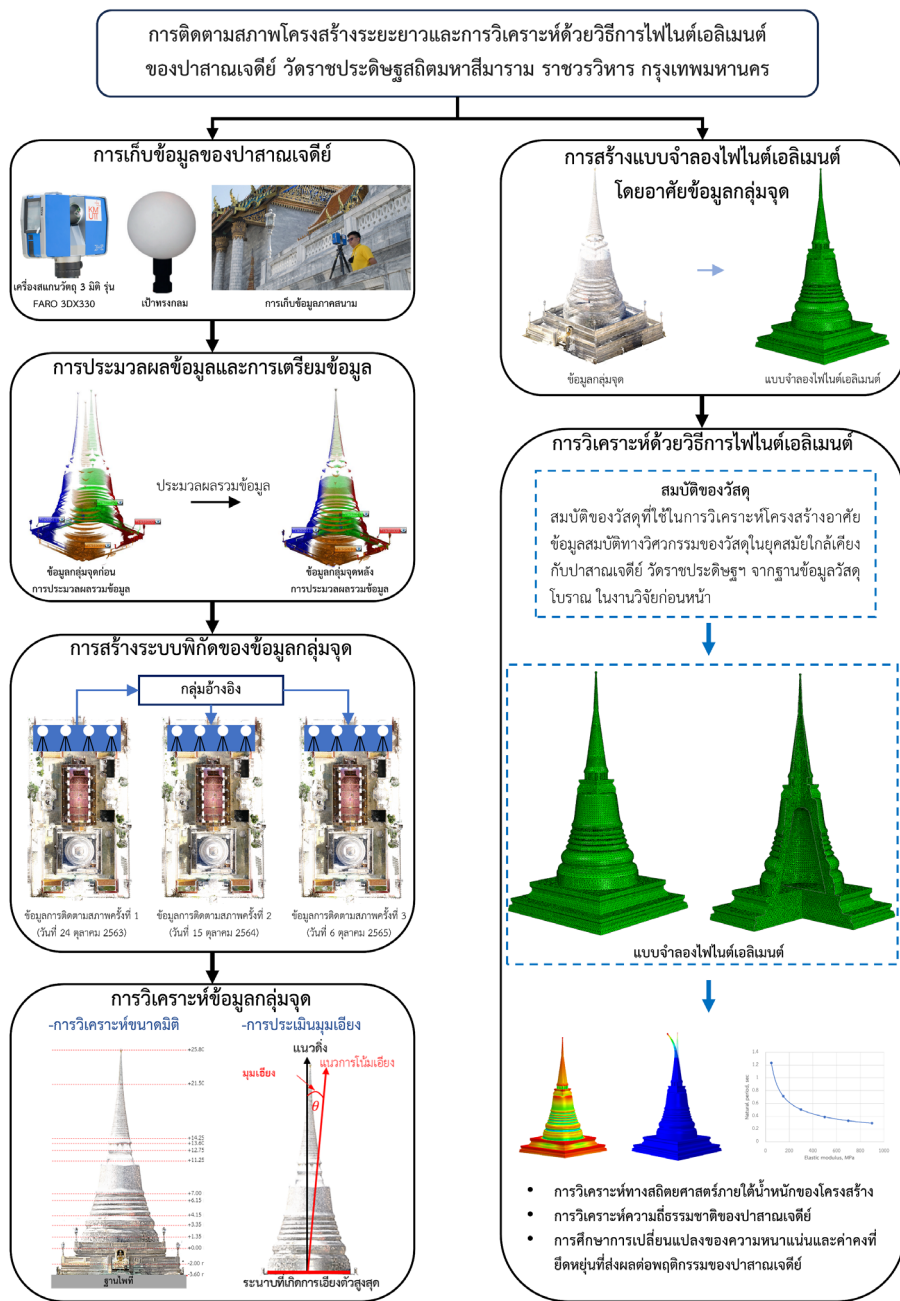
รูปที่ 2 ขั้นตอนการดำเนินงานวิจัย

ปาสานเจดีย์โดยอาศัยการวิเคราะห์ข้อมูลกลุ่มจุด 3 มิติ ร่วมกับการวิเคราะห์โครงสร้างด้วยวิธีการไฟไนต์เอลิเมนต์ โดยขั้นตอนการดำเนินงานวิจัยสรุปได้ดังแผนผังในรูปที่ 2 โดยมีรายละเอียดดังต่อไปนี้

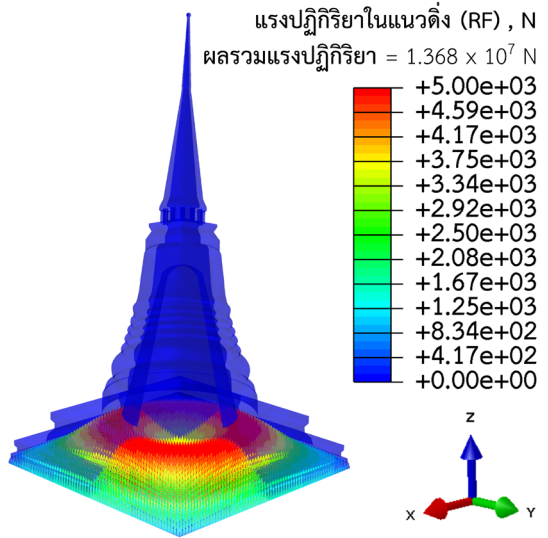
รูปที่ 13 แรงปฏิกิริยาที่จุดรองรับ

ของปาสาณเจดีย์บริเวณฐานประทักษิณชั้นที่ 1 แสดงได้ดังรูปที่ 13 โดยมีผลรวมแรงปฏิกิริยาเท่ากับ 1.368×10^7 นิวตัน เมื่อนำไปเปรียบเทียบกับน้ำหนักของโครงสร้างที่คำนวณได้จากความหนาแน่นและปริมาตรของแบบจำลองพบว่า ผลรวมแรงปฏิกิริยาในแนวตั้ง จากผลการวิเคราะห์มีค่าสอดคล้องกับน้ำหนักของแบบจำลอง

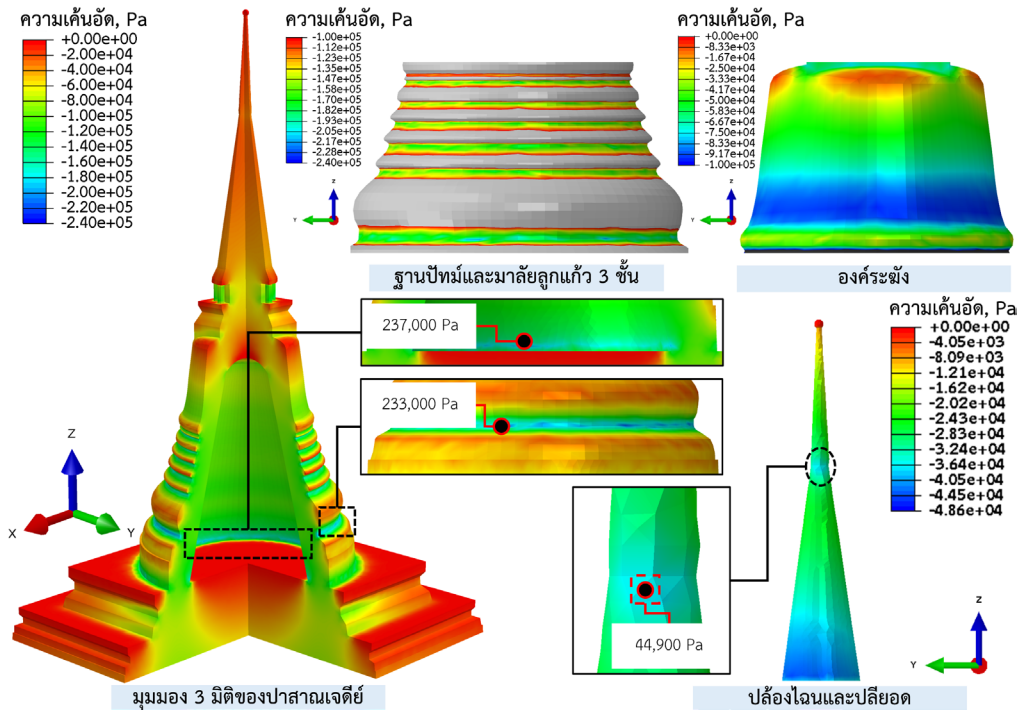
รูปที่ 14 ความเค้นอัดหลัก (Principal Compressive Stress)

รูปที่ 14 แสดงการกระจายความเค้นอัดหลัก ซึ่งพบว่า

เกิดค่าสูงสุดที่บริเวณฐานเชิงทรงกลมบริเวณใกล้กับฐานประทักษิณชั้นที่ 2 และบริเวณส่วนที่คอดของฐานปัทม์ โดยมีความเค้นอัดอยู่ในช่วง 180,000–237,333 พาสคัล เมื่อพิจารณาส่วนคอดของมาลัยลูกแก้ว 3 ชั้น และฐานบัวลูกแก้วอกไก่พบว่า เกิดความเค้นอัดอยู่ในช่วง 100,000–180,000 พาสคัล ซึ่งความเค้นในส่วนดังกล่าวมีค่าสูงกว่าส่วนอื่นของปาสาณเจดีย์

จากรูปที่ 14 และรูปที่ 15 พบว่า ส่วนบนของปล้องโหนดฝั่งทิศตะวันตกเฉียงเหนือ (ทิศการโน้มเอียง) เกิดความเค้นอัดสูงสุดเท่ากับ 44,910.8 พาสคัล และฝั่งทิศทางตรงข้ามหรือฝั่งทิศตะวันออกเฉียงใต้เกิดความเค้นดึงเท่ากับ 721.7 พาสคัล ซึ่งสอดคล้องกับการเกิดความเค้นเนื่องจากโมเมนต์บริเวณส่วนปล้องโหนดและปลียอดที่เกิดการเอียงตัวไปยังทิศตะวันตกเฉียงเหนือ

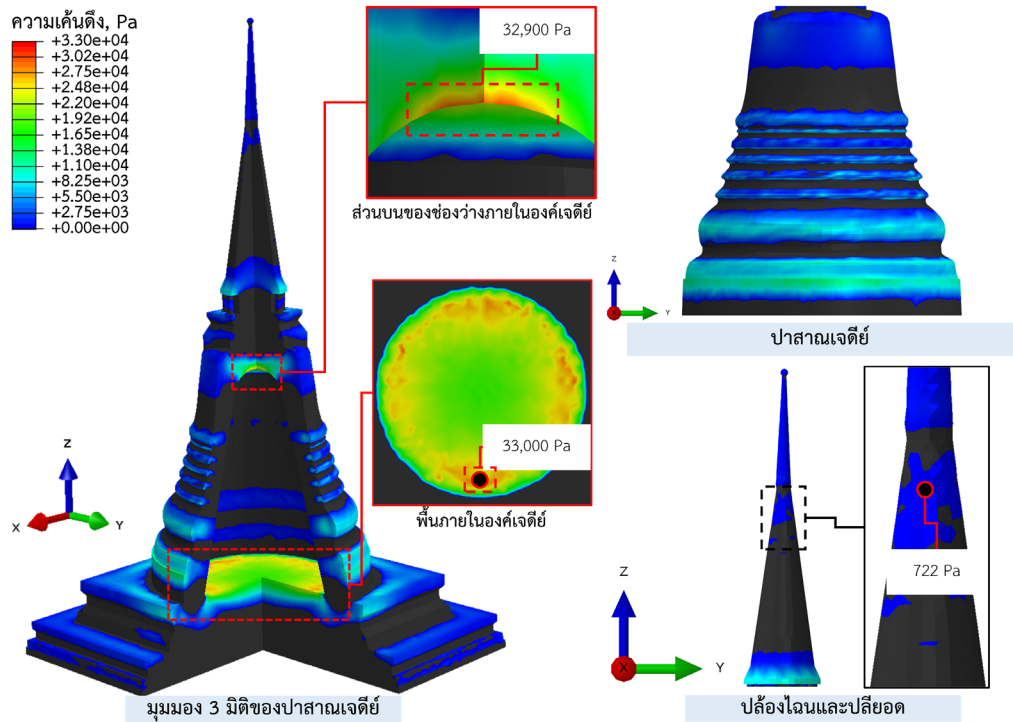
รูปที่ 15 ความเค้นดึงหลัก (Principal Tensile Stress)

จากรูปที่ 15 แสดงการกระจายตัวของความเค้นดึงหลักที่เกิดขึ้นในส่วนต่าง ๆ ของปาสาณเจดีย์ โดยความเค้นดึงสูงเกิดขึ้นบริเวณพื้นภายในช่องว่างในองค์เจดีย์และส่วนบนของช่องว่างภายในปาสาณเจดีย์โดยมีค่าเท่ากับ 32,999 พาสคัล และ 32,927.3 พาสคัล ตามลำดับ

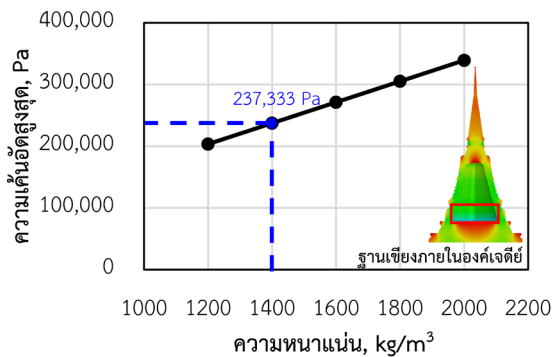
ผลการศึกษาความสัมพันธ์ระหว่างความหนาแน่นของวัสดุและความเค้นสูงสุดที่เกิดขึ้นกับปาสาณเจดีย์แสดงได้ดังรูปที่ 16 การเพิ่มขึ้นของความหนาแน่นของวัสดุส่งผลให้ความเค้นสูงสุดเพิ่มขึ้นอย่างชัดเจน โดยการเพิ่มขึ้นของความหนาแน่นในช่วงที่ศึกษาพบว่า ค่าความเค้นสูงสุดเพิ่มขึ้นร้อยละ 66.7 ในทั้งสองทิศทาง เมื่อพิจารณาความหนาแน่นเท่ากับ 1,400 กิโลกรัมต่อลูกบาศก์เมตร พบว่า ความเค้นดึงมีค่าเท่ากับ 32,999 พาสคัล ดังแสดงไว้ในรูปที่ 16 (ก) และความเค้นอัดสูงสุดมีค่าเท่ากับ 237,333 พาสคัล ดังแสดงไว้ในรูปที่ 16 (ข)

(ก) ความเค้นดึงสูงสุดบริเวณพื้นภายในปาสาณเจดีย์

(ข) ความเค้นอัดสูงสุดบริเวณฐานเชิงภายในปาสาณเจดีย์
รูปที่ 16 ความสัมพันธ์ระหว่างความหนาแน่นของวัสดุและความเค้นสูงสุด

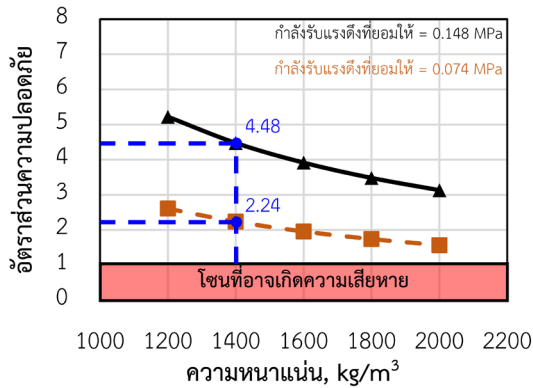
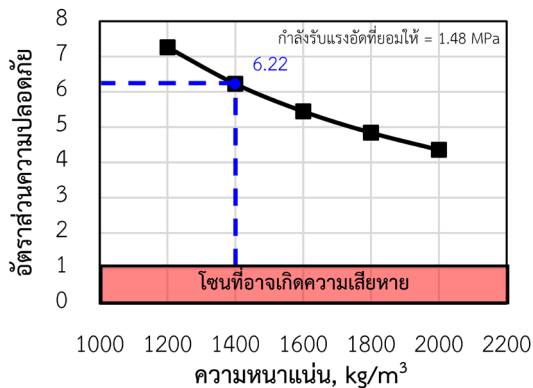
เมื่อนำความเค้นสูงสุดที่เกิดขึ้นมาพิจารณาร่วมกับกำลังของวัสดุสามารถวิเคราะห์อัตราส่วนความปลอดภัยได้โดยอาศัยกำลังอัดของอิฐก่อโบราณที่ได้จากสมการทำนาย [4], [17] และกำลังดึงของอิฐก่อโบราณมีค่าร้อยละ 5–10 ของกำลังอัด รูปที่ 17 แสดงความสัมพันธ์ระหว่างความหนาแน่นของวัสดุและอัตราส่วนความปลอดภัย การเพิ่มขึ้น

ของความหนาแน่นส่งผลให้อัตราส่วนความปลอดภัยของโครงสร้างลดลง เมื่อพิจารณาความหนาแน่นเท่ากับ 1,400 กิโลกรัมต่อลูกบาศก์เมตร พบว่า อัตราส่วนความปลอดภัยในด้านความเค้นดึงมีค่าอยู่ในช่วง 2.24 ถึง 4.48 ดังแสดงไว้ในรูปที่ 17 (ก) และอัตราส่วนความปลอดภัยในด้านความเค้นอัดมีค่าเท่ากับ 6.22 ดังแสดงไว้ในรูปที่ 17 (ข) จากความสัมพันธ์ระหว่างความหนาแน่นของวัสดุและความเค้น เมื่อนำความเค้นมาพิจารณาร่วมกับกำลังของวัสดุได้ความสัมพันธ์ระหว่างความหนาแน่นของวัสดุและอัตราส่วนความปลอดภัยซึ่งในอนาคตหากมีการทดสอบสมบัติทางวิศวกรรมของวัสดุโบราณจากวัดประดิษฐสถิตมหาสีมาราม ความสัมพันธ์ที่นำเสนอในงานวิจัยนี้สามารถใช้ในการประเมินเสถียรภาพในเบื้องต้นของปาสาณเจดีย์ได้ จากการศึกษาความสัมพันธ์

(ก) ความเค้นดึงสูงสุดบริเวณส่วนบนภายในปาสาณเจดีย์

(ข) ความเค้นอัดสูงสุดบริเวณฐานเชิงภายในปาสาณเจดีย์
รูปที่ 17 ความสัมพันธ์ระหว่างความหนาแน่นของวัสดุและอัตราส่วนความปลอดภัย

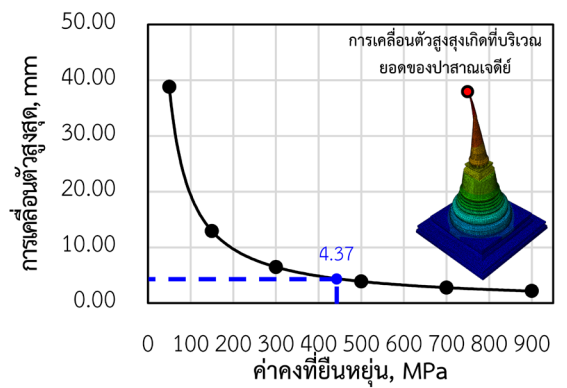
รูปที่ 18 ความสัมพันธ์ระหว่างสมบัติของวัสดุและการเคลื่อนตัวสูงสุดภายใต้น้ำหนักโครงสร้าง

(ก) ความหนาแน่น

(ข) ค่าคงที่ยืดหยุ่น

ของสมบัติของวัสดุและค่าการเคลื่อนตัวสูงสุดภายใต้น้ำหนักโครงสร้างแสดงผลได้ดังรูปที่ 18 การเพิ่มขึ้นของความหนาแน่นส่งผลให้การเคลื่อนตัวสูงสุดภายใต้น้ำหนักโครงสร้างเพิ่มขึ้นอย่างคงที่ ดังแสดงไว้ในรูปที่ 18 (ก) ในทางกลับกันการเพิ่มขึ้นของค่าคงที่ยืดหยุ่นส่งผลให้ค่าการเคลื่อนตัวสูงสุดภายใต้น้ำหนักของโครงสร้างมีค่าลดลงอย่างมากในช่วงที่ค่าคงที่ยืดหยุ่นมีค่าน้อยกว่า 300 เมกะพาสคัล ดังแสดงไว้ในรูปที่ 18 (ข) เมื่อพิจารณาที่ความหนาแน่นเท่ากับ 1,400 กิโลกรัมต่อลูกบาศก์เมตร และค่าคงที่ยืดหยุ่นมีค่าเท่ากับ 444 เมกะพาสคัลพบว่า ค่าการเคลื่อนตัวสูงสุดมีค่าเท่ากับ 4.37 มิลลิเมตร จากค่าการเคลื่อนตัวจากการวิเคราะห์โครงสร้างพบว่า มีค่า

น้อยเมื่อเทียบกับมุมเอียงในสถานะปัจจุบันของปาสาณเจดีย์

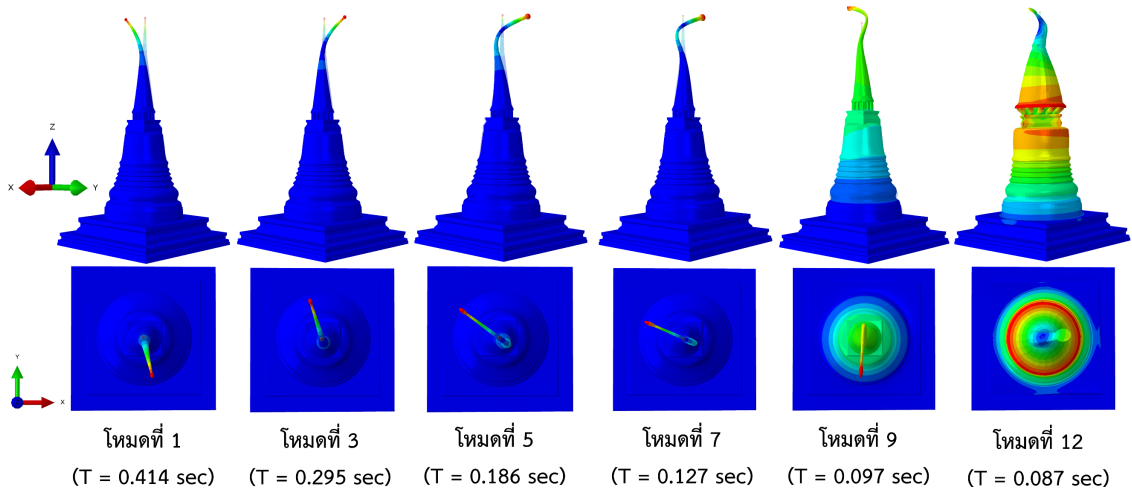
รูปที่ 19 คาบการสั่นธรรมชาติของปาสาณเจดีย์

รูปที่ 19 แสดงรูปแบบการสั่นอิสระและคาบการสั่นของปาสาณเจดีย์ในโหมดต่าง ๆ โดยค่าการสั่นของคาบพื้นฐานหรือคาบการสั่นในโหมดที่ 1 มีค่าเท่ากับ 0.414 วินาที โดยเคลื่อนที่ในทิศทาง -Y หรือทางทิศใต้ของปาสาณเจดีย์

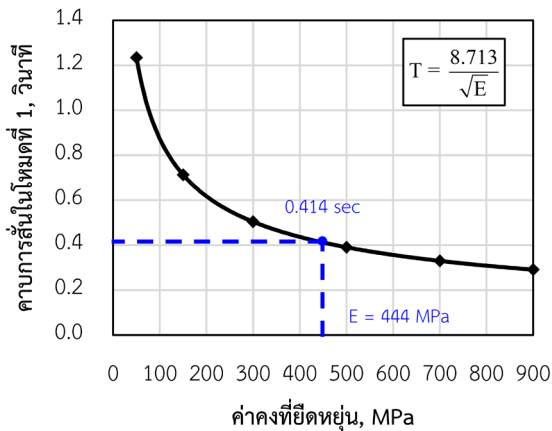
รูปที่ 20 ความสัมพันธ์ระหว่างค่าคงที่ยืดหยุ่น

รูปที่ 20 แสดงความสัมพันธ์ระหว่างค่าคงที่ยืดหยุ่นในหน่วยเมกะพาสคัลและคาบการสั่นในโหมดที่ 1 ในหน่วยวินาทีพบว่า การเพิ่มขึ้นของค่าคงที่ยืดหยุ่นส่งผลให้คาบพื้นฐานมีค่าลดลงอย่างมากในช่วงค่าคงที่ยืดหยุ่นมีค่าน้อย และ

เมื่อพิจารณาค่าคงที่ยืดหยุ่นเท่ากับ 444 เมกะพาสคัล พบว่าค่าคาบพื้นฐานของปาสาณเจดีย์มีค่าเท่ากับ 0.414 วินาที จากความสัมพันธ์ในรูปที่ 20 แสดงให้เห็นว่าค่าคงที่ยืดหยุ่นส่งผลต่อการวิเคราะห์ค่าคาบการสั่นของโครงสร้าง และการวิเคราะห์ผลกระทบเนื่องจากแรงแผ่นดินไหว นอกจากการทดสอบค่าคงที่ยืดหยุ่นของวัสดุแล้ว ทั้งนี้เพื่อให้แบบจำลองมีความสอดคล้องกับสภาพความเป็นจริงมากขึ้นเราอาจพิจารณาตรวจสอบค่าการสั่นของปาสาณเพิ่มเติมในอนาคต ดังแสดงไว้ในรายงานการวิจัยของ กคพงศ์ [5], [21]
