## เทคโนโลยีการตรวจสอบภัยพิบัติหลุมยุบ

## Sinkhole Monitoring Technology

Sinkhole disaster in a minute has inflicted huge damage. The monitoring technologies of sinkhole progression in Thailand and others countries have studied. The case studies are presented as the electrical resistivity survey in Sakon Nakhon, the reflection seimology in Nakorn Sri Thammarat, the nanoseismic with geophones inside boreholes at depth in Israel, the seismic navigation system in Russia, the time domain reflectometry system in Iowa, the Brillouin optical time domain reflectometry system in China, the differential interferometric synthetic aperture radar technology in Spain, the airborne laser scanning from drone in Israel, the high precision levelling in Germany and the tilts meter in Louisiana. The strength and weak points in any technologies are reported. The idea for the sinkhole monitoring at the radio road, Bangkok should use the integrated method of the tilts meter and the differential interferometric synthetic aperture radar technology with the online public report. The advantage of this technology can help in prediction, protection and the estimated advance restoration budget. Finally, The s

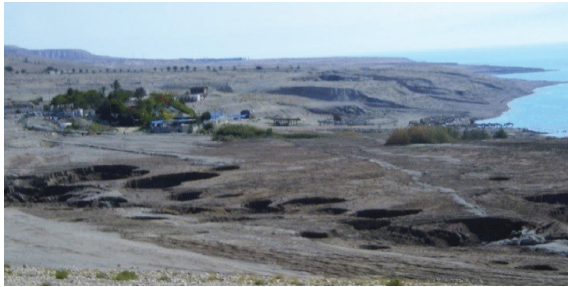
รูปที่ 3 หลุมยุบที่เกิดเป็นแนวของขอบพื้นที่รีสอร์ท ที่ทะเลมรณะ ฝั่งประเทศอิสราเอล [11]

คือ จะมีการเจาะพื้นผิวลงไปฝังกระบอกภายในหลุมใต้ชั้นโคลนลึกประมาณ 15 ถึง 20 เมตร แล้วบรรจุเครื่องรับคลื่นไหวสะเทือนชนิดตรวจวัดได้ 5 แกน ไว้ในนั้น ติดตั้งห่างกันประมาณ 100 ถึง 150 เมตร ทั่วพื้นที่ที่ติดตาม โดยจุดที่ใกล้รีสอร์ทจะติดตั้งถี่กว่าจุดที่ไม่มีผู้อยู่อาศัย ขอบข่ายของการรับคลื่นได้สามารถตรวจสอบได้ห่างประมาณ 1 กิโลเมตร โดยเทคนิคนี้ที่มีการฝังลงดินและบรรจุไว้ในกระบอก เพื่อลดคลื่นเสียงรบกวนที่ไม่ใช่สัญญาณจากเครื่องส่งสัญญาณการเก็บผลการเปลี่ยนแปลงโดยปกติทำทุกสองเดือนโดยจะเก็บเครื่องรับคลื่นไหวสะเทือนขึ้นมา นำข้อมูลที่ได้มาทำการวิเคราะห์สภาพการเปลี่ยนแปลงของโครงสร้างธรณีในบริเวณ หากมีการวิเคราะห์พบว่า มีการเปลี่ยนแปลงอย่างรวดเร็ว ก็จะเก็บข้อมูลมาวิเคราะห์เร็วขึ้นจากทุกสองเดือนเป็นทุกเดือน ทุกสองสัปดาห์ หรือทุกสัปดาห์

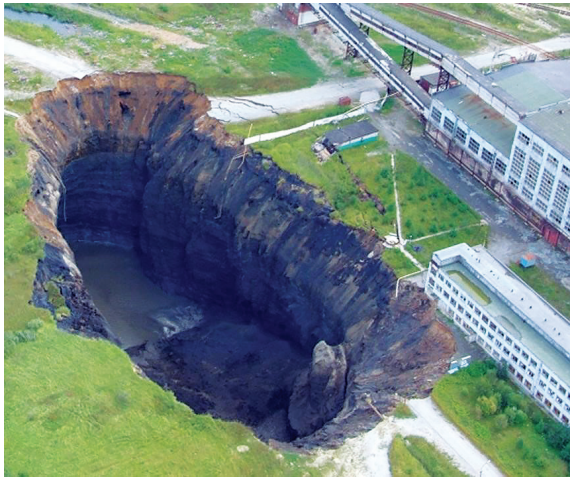
รูปที่ 4 การเกิดหลุมยุบครั้งใหญ่ในเมืองเกลือบโปแตซใน แคว้นเปิร์ม ทำให้เมืองต้องใช้กระบวนการติดตาม การเกิดหลุมยุบแบบเวลาจริง [13]

ความเสียหายครั้งใหญ่ที่เกิดขึ้น เกิดเมื่อน้ำท่วมด้านบนที่ชั้นดิน น้ำได้มีการวิ่งเข้าสู่ชั้นหินอุ้มน้ำ (Aquifer Layer) และซึมผ่านชั้นที่กั้นน้ำใต้ลงไปละลายเสาเกลือ ดังแสดงในรูปที่ 4 การติดตามผลของหลุมยุบด้วยระบบการนำร่องด้วยคลื่นไหวสะเทือน (Seismic Navigation System; SNS) ซึ่งใช้การเก็บข้อมูลของเครื่องรับคลื่นไหวสะเทือน 6 แกน ที่ติดตั้งใต้พื้นลึกประมาณ 10 ถึง 50 เมตร โดยบรรจุในกระบอก ระบบนี้จะเก็บข้อมูลได้ และนำไปประมวลผลกับระบบคอมพิวเตอร์เพื่อการติดตามการเปลี่ยนแปลงในเวลาจริง ครอบคลุมพื้นที่ 50 ตารางกิโลเมตร พื้นที่เฉลี่ยระหว่างตัวรับข้อมูลประมาณ 1 กิโลเมตร แหล่งกำเนิดสัญญาณคลื่นไหวสะเทือน ขนาด 1 กิโลจูล ความถี่ 0.5 ถึง 100 เฮิรตซ์ ผลของสัญญาณที่ตรวจวัดได้จะทำให้ทราบตำแหน่งน้ำไหลเข้าบริเวณที่คาดว่าจะถล่มของพื้นผิวบน นำไปสู่การแจ้งเตือนล่วงหน้าและการอพยพผู้ปฏิบัติงานและเครื่องจักร รวมถึงอัตราการขยายตัวของ

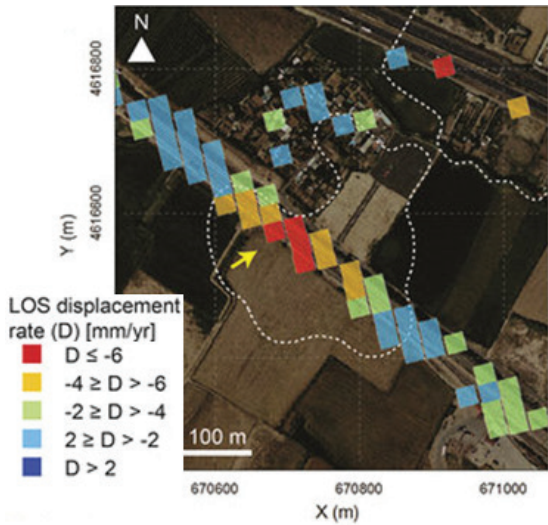
รูปที่ 8 พื้นที่ที่มีอัตราการยุบตัวในหน่วยมิลลิเมตรต่อปีแทนที่ด้วยระดับสีที่แตกต่างกัน [20]
